臺北市遼寧街116巷2號

# 好家在風險分析報告 Hogazai Risk Analysis Report

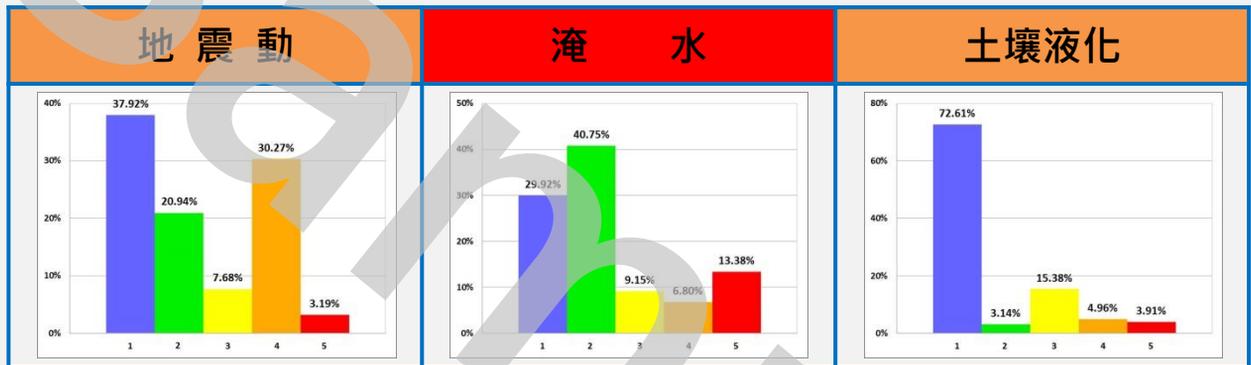
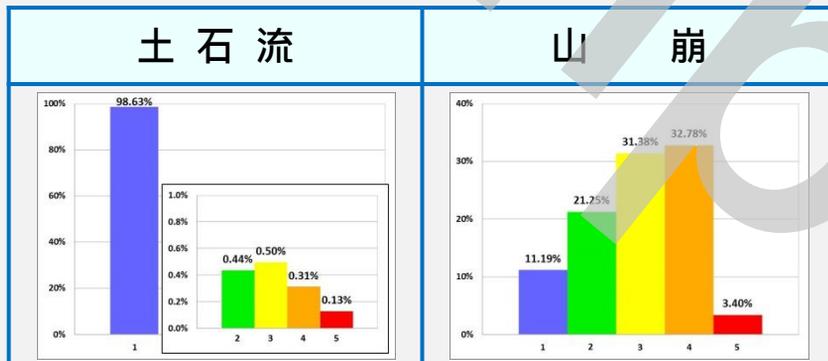
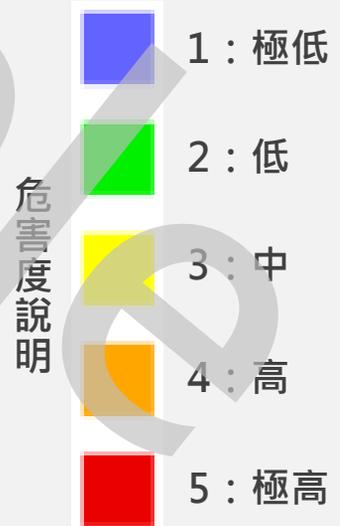
### 全臺地區之天災危害度比例

註1.土石流在非山坡範圍為無危害度 註2.山崩在平地地區為無危害度

- 針對全臺灣地區，統計分析各類天災風險的分布比例(土石流與山崩危害度分別已排除山坡範圍與平地地區)。

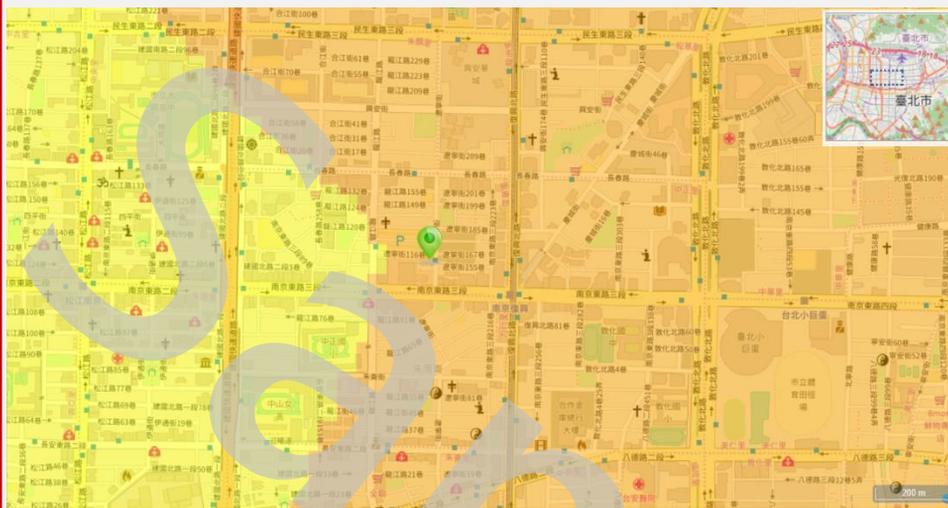
#### 地震動

因為查詢點位距離斷層100公尺以上，地震發生時可能之尖峰地表加速度PGA介於0.33~0.48 g、地表下30公尺剪力波速Vs30介於0~180 m/s，所以斷層可能破裂導致維生管線(自來水、天然氣管線等)毀損或資通訊系統中斷(電話、網路等)，此外可能受到震度6級內之地震影響，造成家具翻倒、門窗扭曲變形，部分建築物受損，另外本區地質屬軟弱土層，需考量較強場址效應加劇地震振動程度之情形。

建議自行或諮詢專業技師，確認建築是否符合建築物耐震設計規範，並檢查建築結構有無需要加強的地方；並諮詢專業技師，檢查建築結構安全與否、是否需要施作耐震補強，如：翼牆補強工法、碳纖維包覆補強工法等。

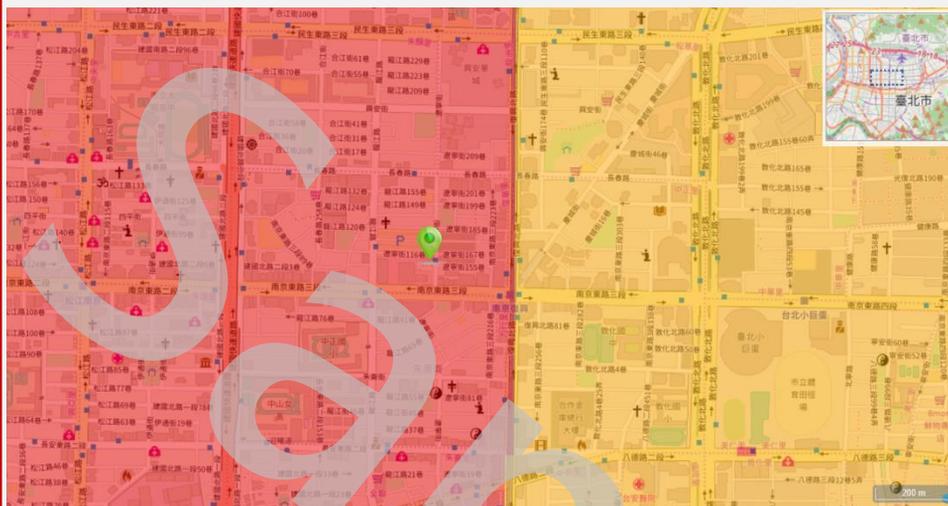
#### 淹 水

因為查詢點位參考經濟部水利署之淹水警戒雨量值為300~400毫米，所以容易因降雨造成淹水，可能淹水深度為0~1公尺。

建議應多加注意中央氣象局豪雨特報；社區應注意防水閘門有無確實關閉。

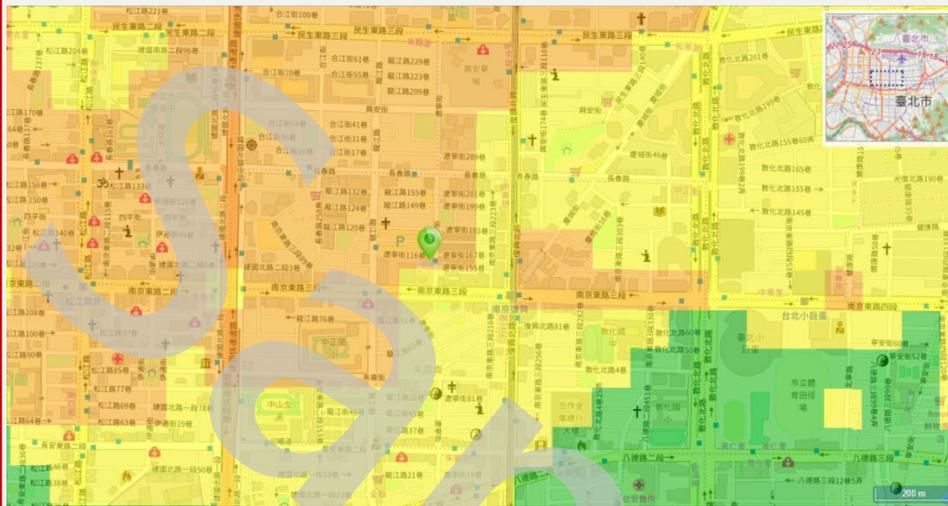
#### 土壤液化

因為查詢點位之地表高程介於0~20公尺之間，地層為沖積層或階地堆積層，又地下水位與地表距離20公尺以內，地震發生時可能之尖峰地表加速度PGA介於0.33~0.48 g，所以地表土層偏厚、較疏鬆，地下水距離地表很近且地震發生時大地搖動幅度較大。

由於查詢點位的土壤液化風險潛勢分級為4級，發生土壤液化的可能性高，建議進行地質調查，並全面實施地盤改良。

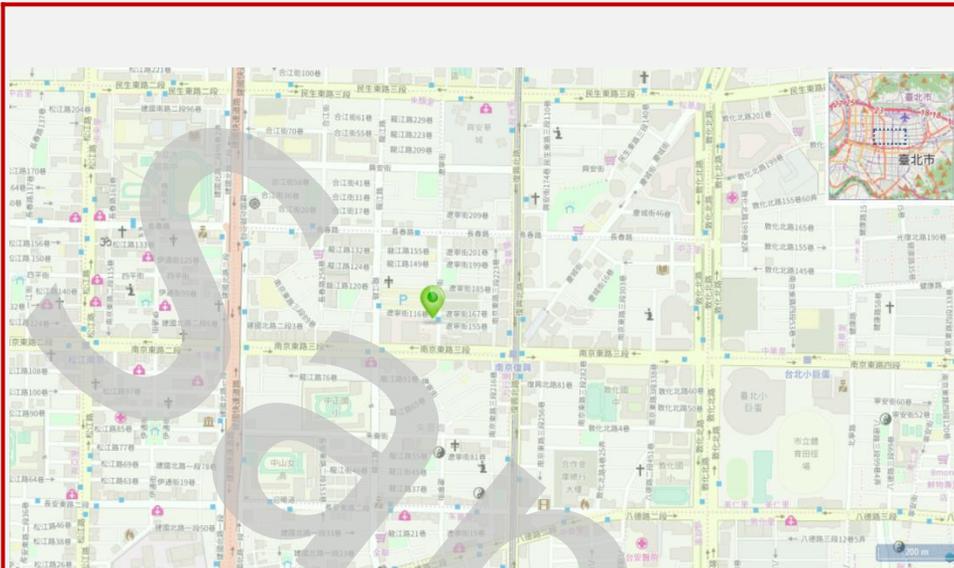
#### 土石流

因為查詢點位位於山坡地範圍以外，所以無發生土石流之可能性。

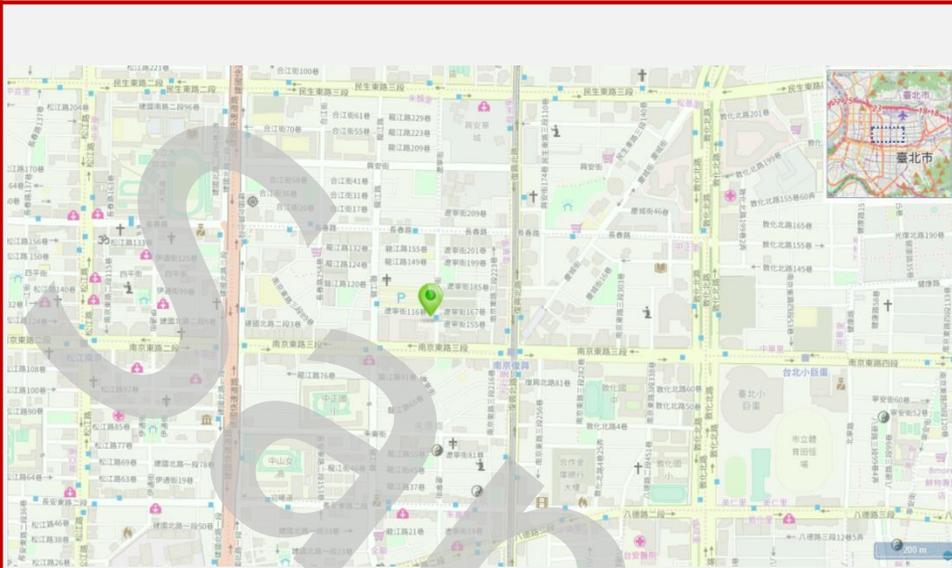
### 山崩

因為查詢點位位於平地地區，所以無發生山崩之可能性。
